Lycée du Bois à Saulxure en Mosolette

Quand le céramiste écoute le peintre

1980 - Six murs de laves et cinq frises pour le nouveau lycée du bois.

- Six Murs et cinq Frises
- Reste en l'état le Mur n° 5 à restaurer, une infime partie du Mur n° 2,
- Demeurent trois frises sur cinq (nommées b,d,e) qui ont fait l'objet d'une mise en sécurité « sauvage » avec percement des plaques de laves

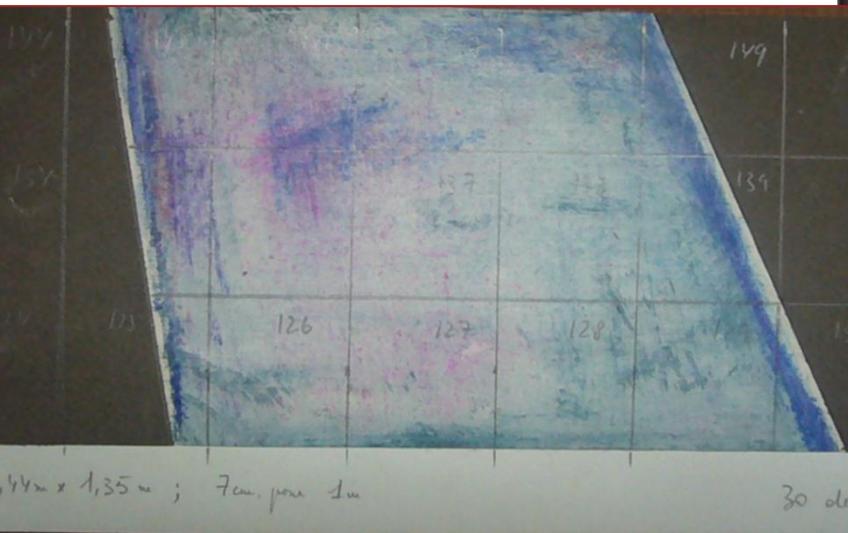
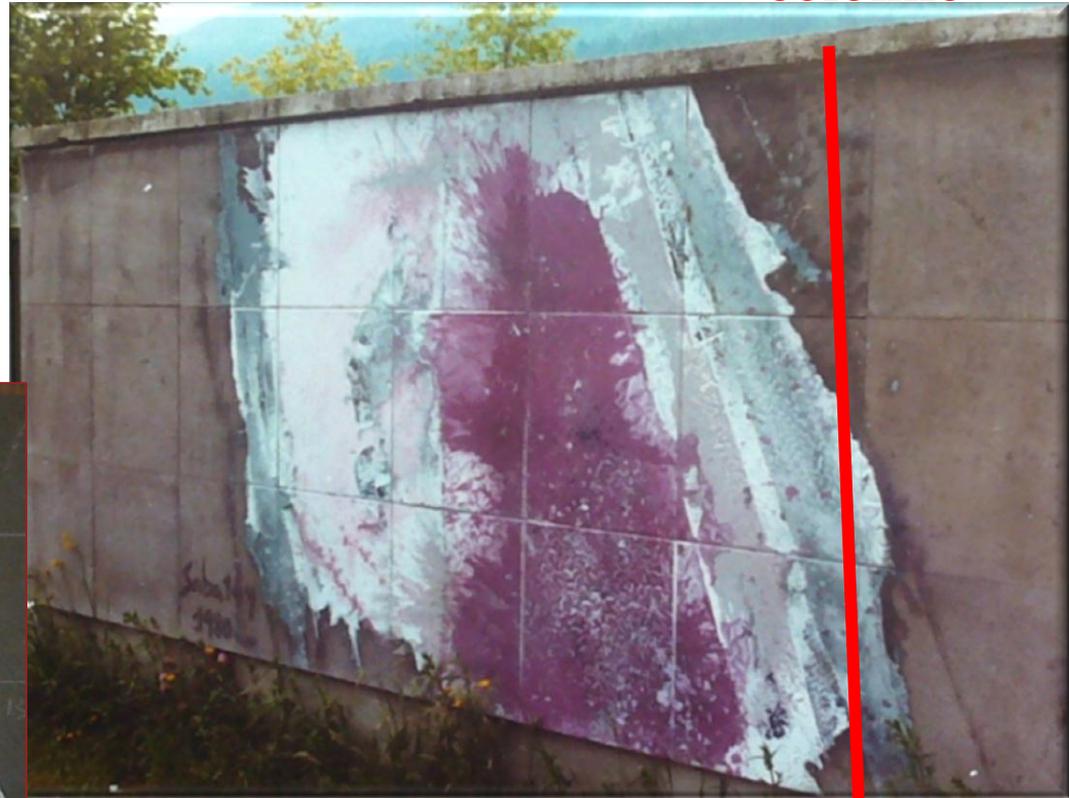
Mur 2

détruit à 90 %
4,44m sur 1,35m
30 plaques (10 x3) de 45x45

Reste
dernière
colonne

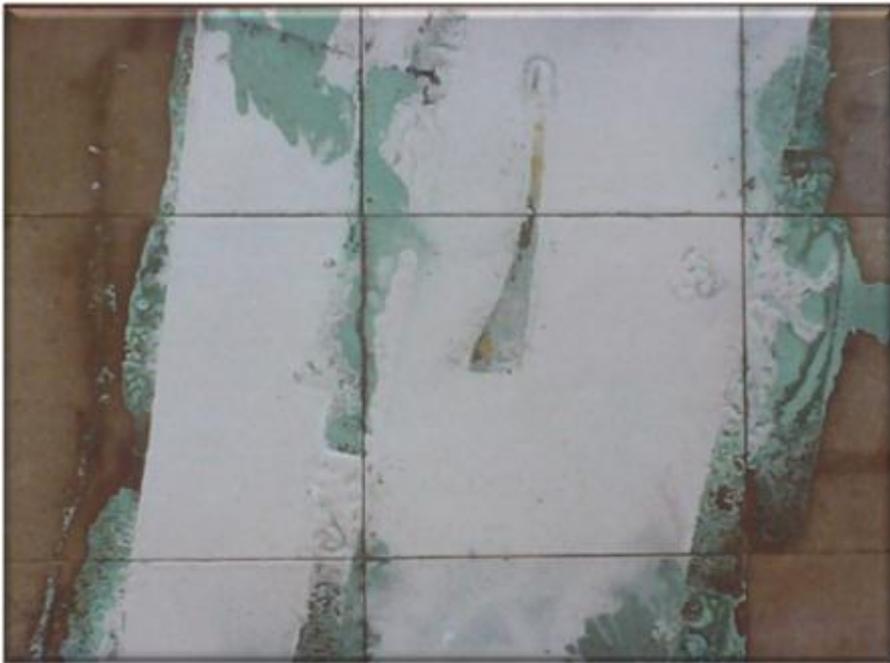
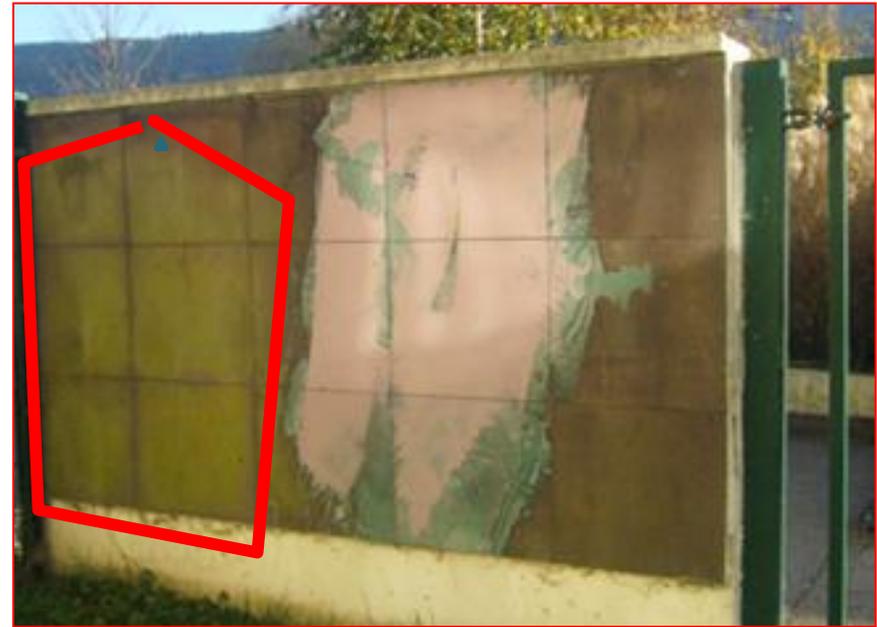
Mur 5 à restaurer

A la réalisation en 1983

Placée plein nord, une mousse a petit à petit recouvert les plaques de lave modifiant leur aspect et les fragilisant. Une démarche de préservation de l'œuvre restante est à mettre en place.

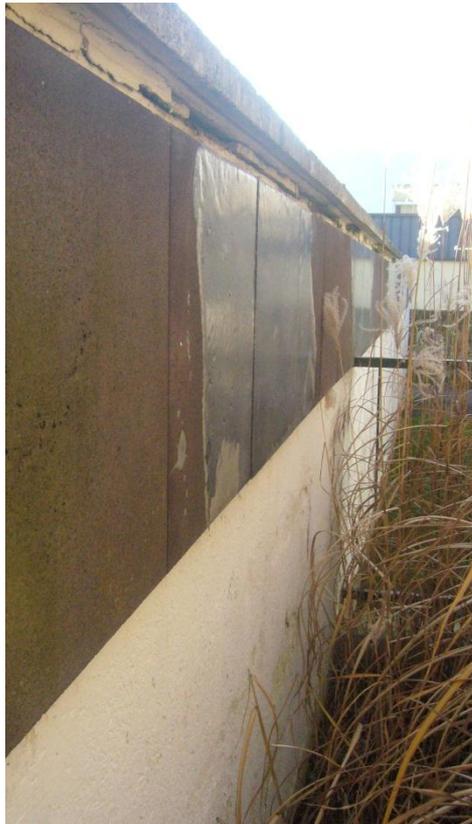
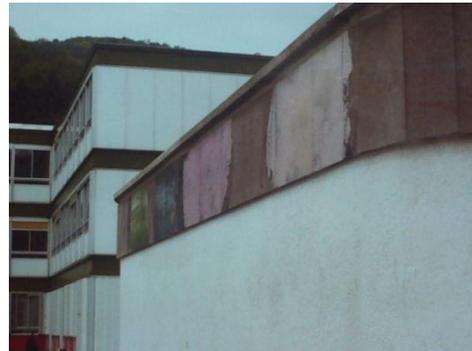
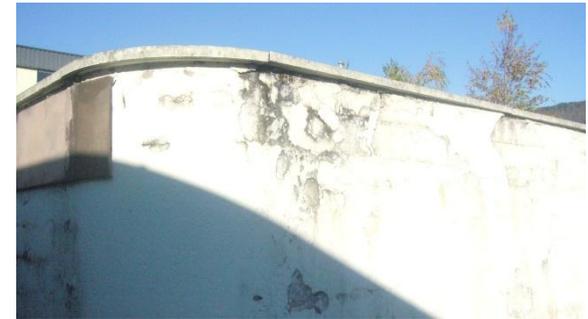
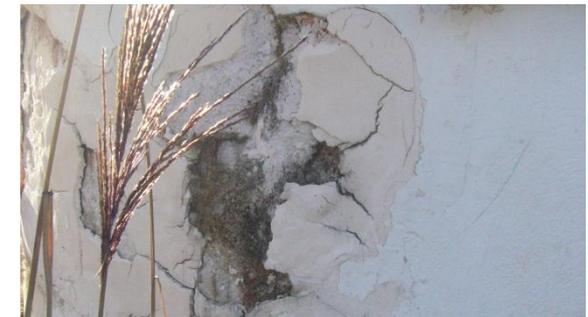
Les Frises

- ▣ Ils restent trois frises sur cinq
- ▣ Certaines plaques ont été perforées pour garantir le maintien et la mise en sécurité
- ▣ Les accroches sont « colles et crochets »
- ▣ Une démarche de préservation est à mettre en place
