Lycée du Bois à Saulxure en Mosolette

Quand le céramiste écoute le peintre

1980 - Six murs de laves et cinq frises pour le nouveau lycée du bois.

- Six Murs et cinq Frises
- Reste en l'état le Mur n° 5 à restaurer, une infime partie du Mur n° 2,
- Demeurent trois frises sur cinq (nommées b,d,e) qui ont fait l'objet d'une mise en sécurité « sauvage » avec percement des plaques de laves

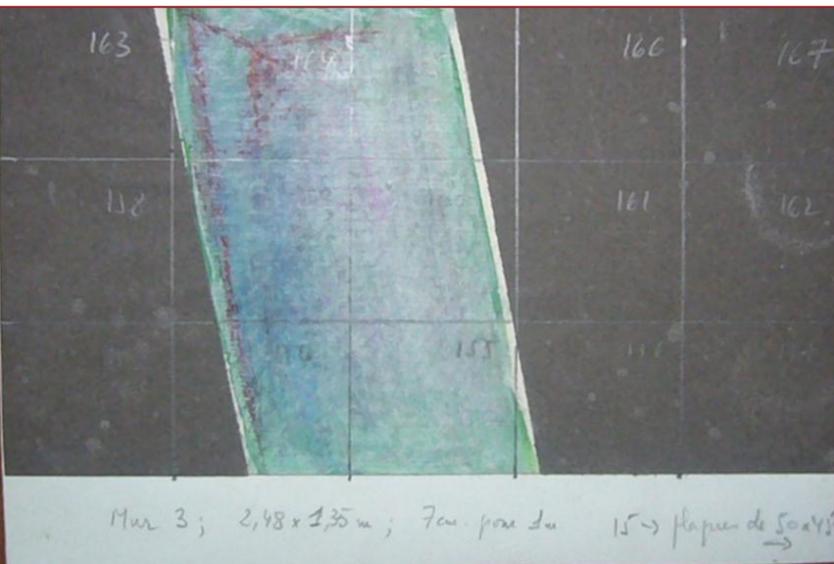
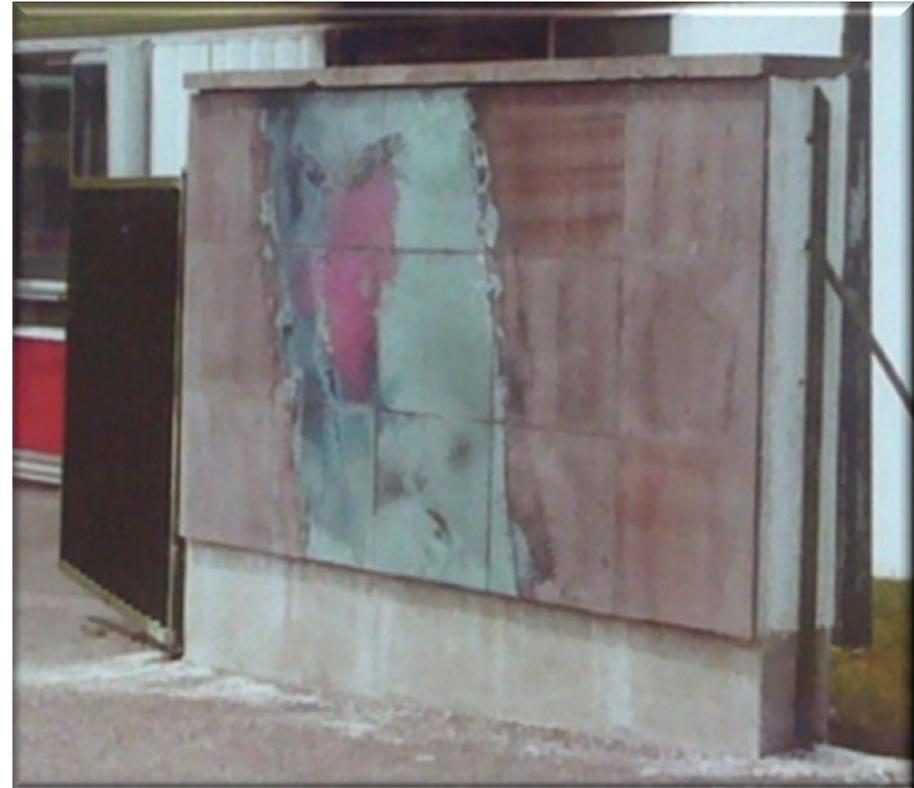
Mur 3

détruit 100 %

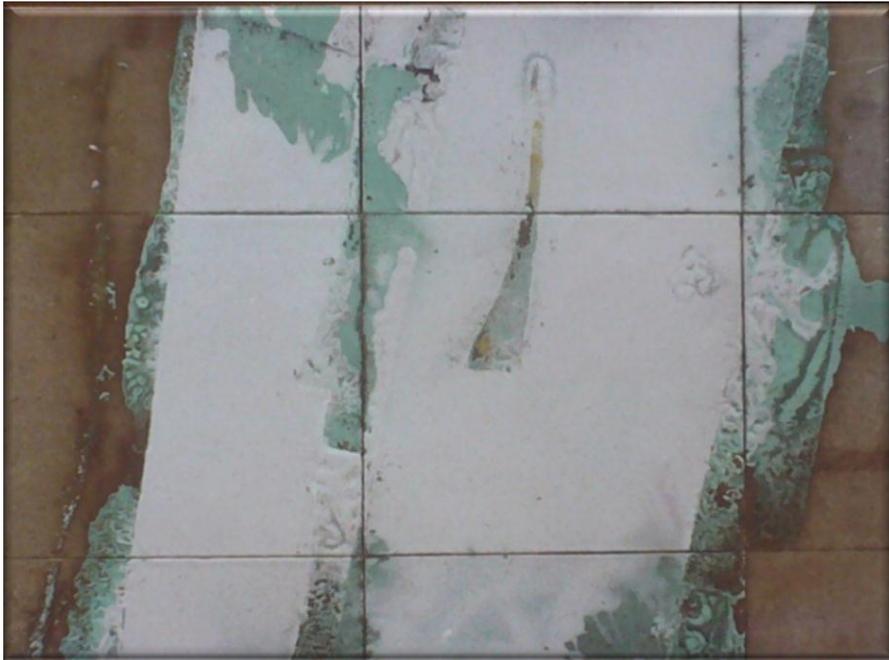
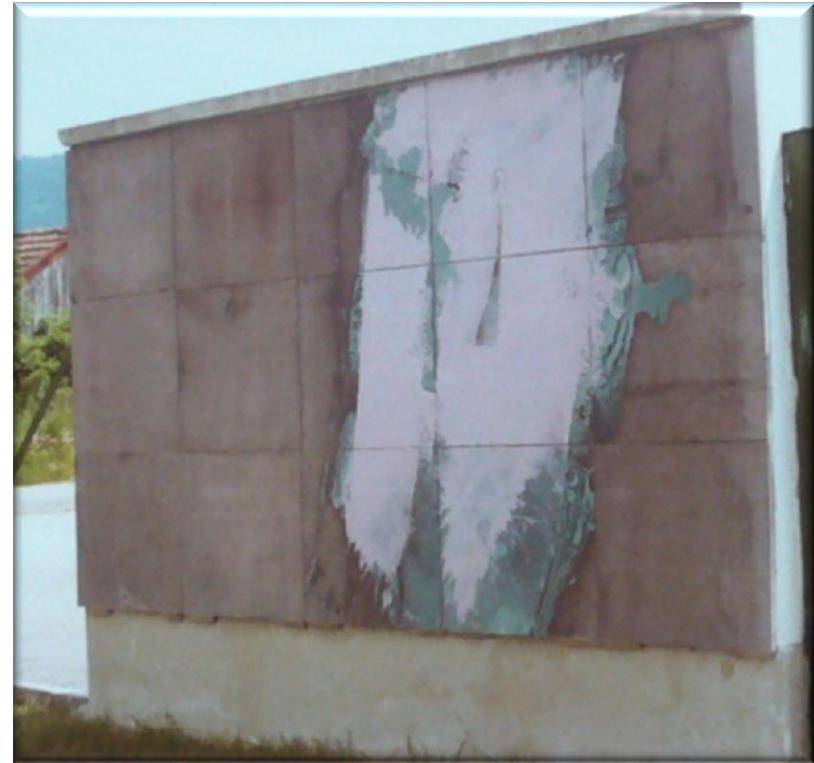
Mur 5 à restaurer

Placée plein nord, une mousse a petit à petit recouvert les plaques de lave modifiant leur aspect et les fragilisant. Une démarche de préservation de l'œuvre restante est à mettre en place.

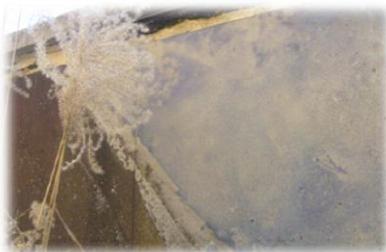
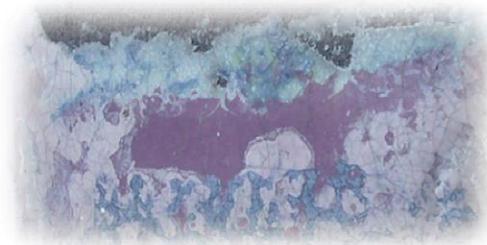
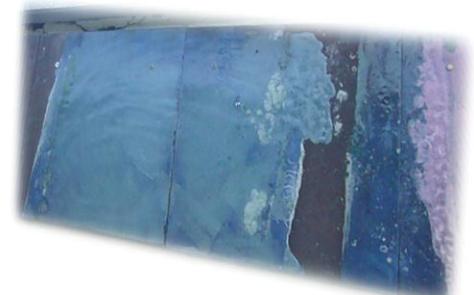
Les Frises

- ▣ Ils restent trois frises sur cinq
- ▣ Certaines plaques ont été perforées pour garantir le maintien et la mise en sécurité
- ▣ Les accroches sont « colles et crochets »
- ▣ Une démarche de préservation est à mettre en place
